DEUTSCHE REICHSBAHN

**Unregelmäßigkeiten
im Lokomotivbetrieb**

LOKOMOTIVBETRIEB

Heft 5

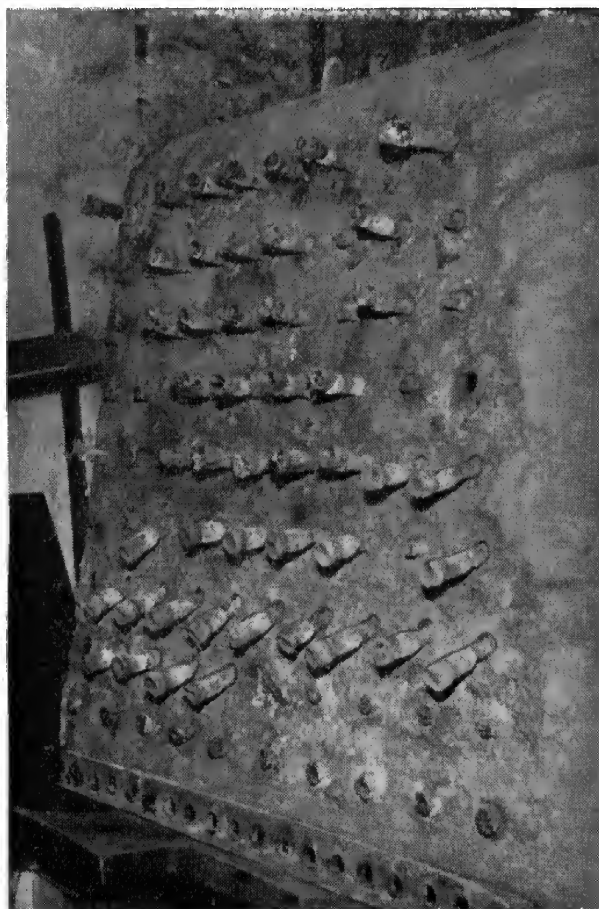
Das aus dem Stehbolzengewinde austretende und alsbald verdampfende Kesselwasser hat starke Abzehrungen der Stehbolzenköpfe und des Wandmaterials um die Köpfe herum zur Folge (Bild 22).

Bild 22. Stark abgezehrte und gelockerte Stehbolzen

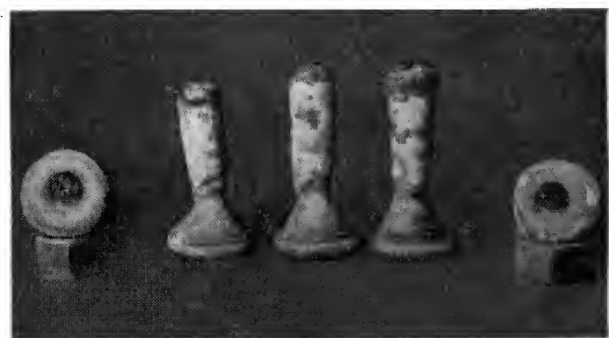
Bild 23. Stark abgezehrte Stahlstehtbolzen

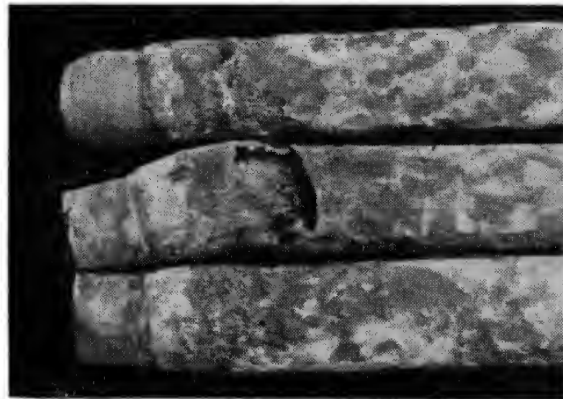
- Rohrwechsel** Häufen sich Undichtigkeiten der Rohre in kurzen Zeitabständen, dann ist es wirtschaftlicher, eine Anzahl Rohre oder den gesamten Rohrsatz auszuwechseln.
- Rohrbrüche** Durch Abbrand und Verzundern oder durch wasserseitige Korrosion werden die Wandungen der Rohre dünner, durch starken Kesselsteinansatz werden sie überhitzt, glühen aus und verlieren ihre Festigkeit. Diese Umstände können zum **Platzen eines Rohres** führen. Die Lokomotive wird betriebsunfähig (Bild 30, Mitte).

Bild 30. Stark abgezehrte Heizrohre. In der Mitte ein geplatzttes Heizrohr

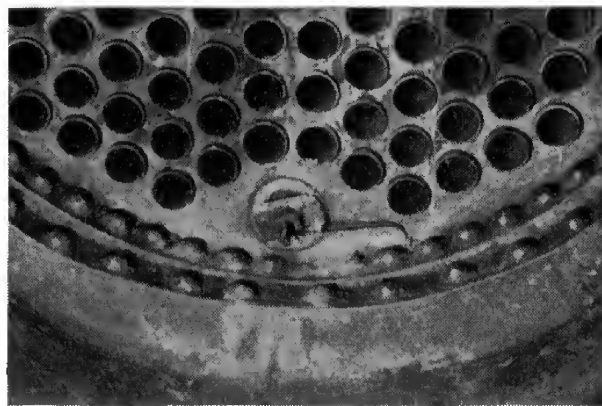
Bild 60. Stark abgezehrter Rohrwandkumpel und 1. Kesselschuß
